## REMIEDIATION RADON

### Bibliothèque dans le 22

Date du chantier : 12/05/2015

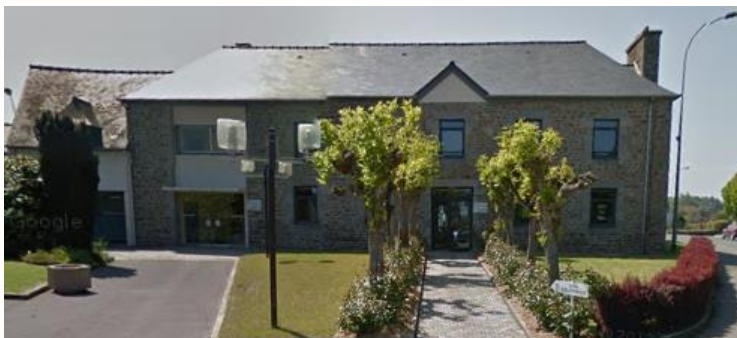
- Mise en surpression du niveau RDC de la bibliothèque
  - Mise en œuvre de deux systèmes d'insufflation
  - Une installation dans les combles (insufflation dans la bibliothèque en 3 points)
  - Une installation dans le local rangement (insufflation directe)
